韶惠高速公路龙门至惠州段工程

竣工环境保护验收调查报告

建设单位：惠州惠龙高速公路有限公司

调查单位：广东绿鑫环保工程有限公司

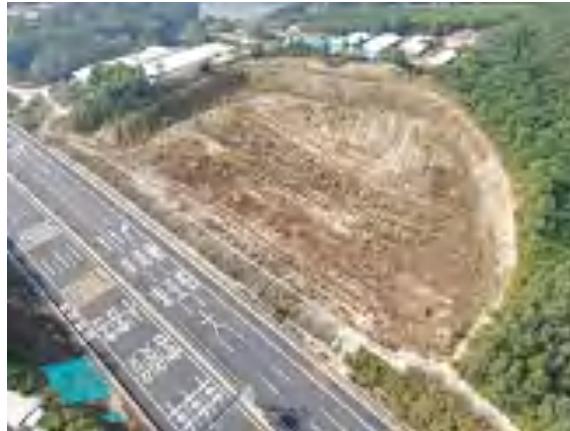
图 6.5-1 K32+550 右侧取土场现状照片

序号	标段	取土场名称	位置	占地面积 (hm ²)	取土量 (万 m ³)	平均取土 高度 (m)	采取的生态 恢复措施
1	第一合同 段	1-2#取土场	K32+550 右侧	1.53	19.22	14	植草复绿
合计				1.53	19.22

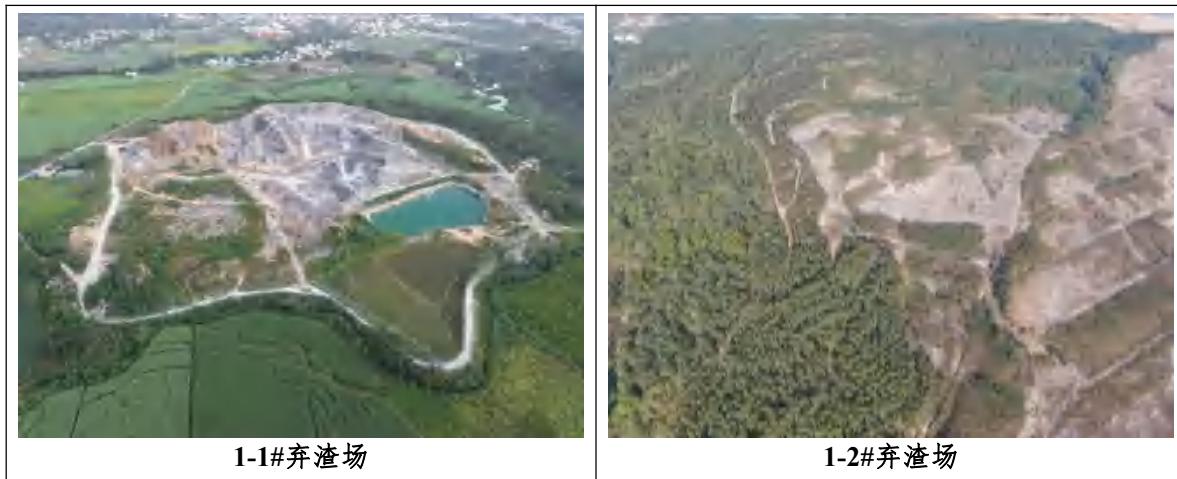
图 6.5-2 弃渣场现状照片

序号	标段	弃渣场名称	位置	占地面积 (hm ²)	容量 (万 m ³)	弃土量 (万 m ³)	平均堆高 (m)	最大堆高 (m)
1	第一合 同段	1-1#弃渣场	起点东北侧 约 5.0km	8.04	113.28	80	/	1
2	第一合 同段	1-2#弃渣场	K3+150 左侧	5.39	53.81	38	8.3	50
合计				13.43	167.09	118

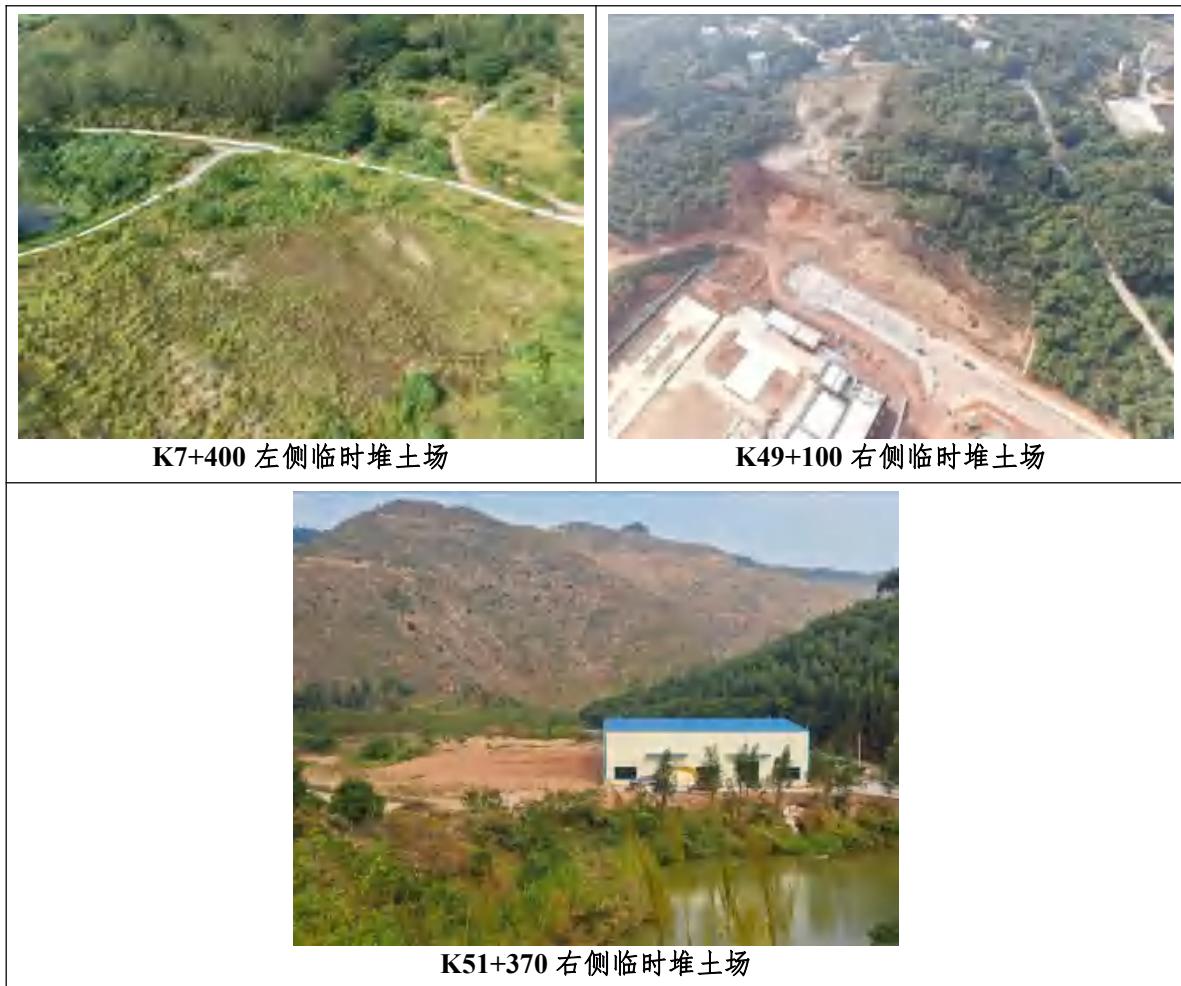
图 6.5-3 临时堆土场现状照片

序号	标段	位置	占地面积 (hm^2)	临时堆土量 (万 m^3)	占地类型	采取的生态恢 复措施
1	第一合同段	K7+400 左侧	2.06	10.52	林地	乔灌草复绿
2	第二合同段	K49+100 右侧	1.60	5.59	工矿仓储用 地	/
3		K51+370 右侧	2.33	9.61	草地	植草复绿
合计			5.99	25.72

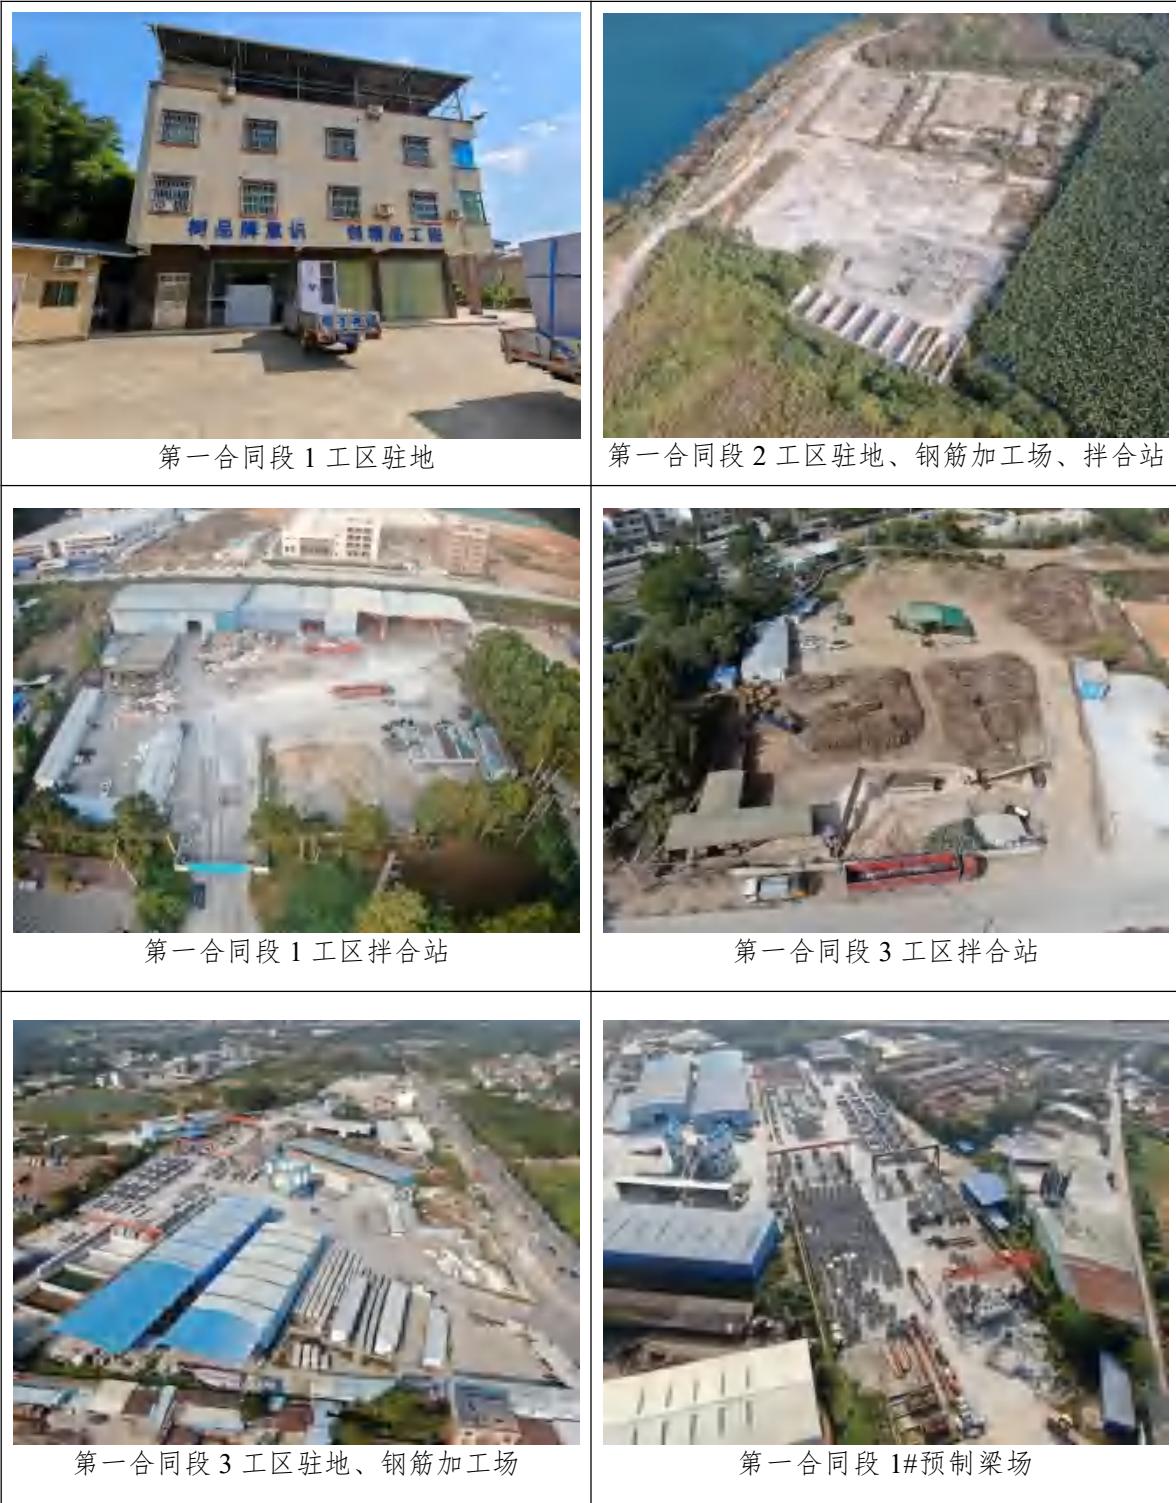
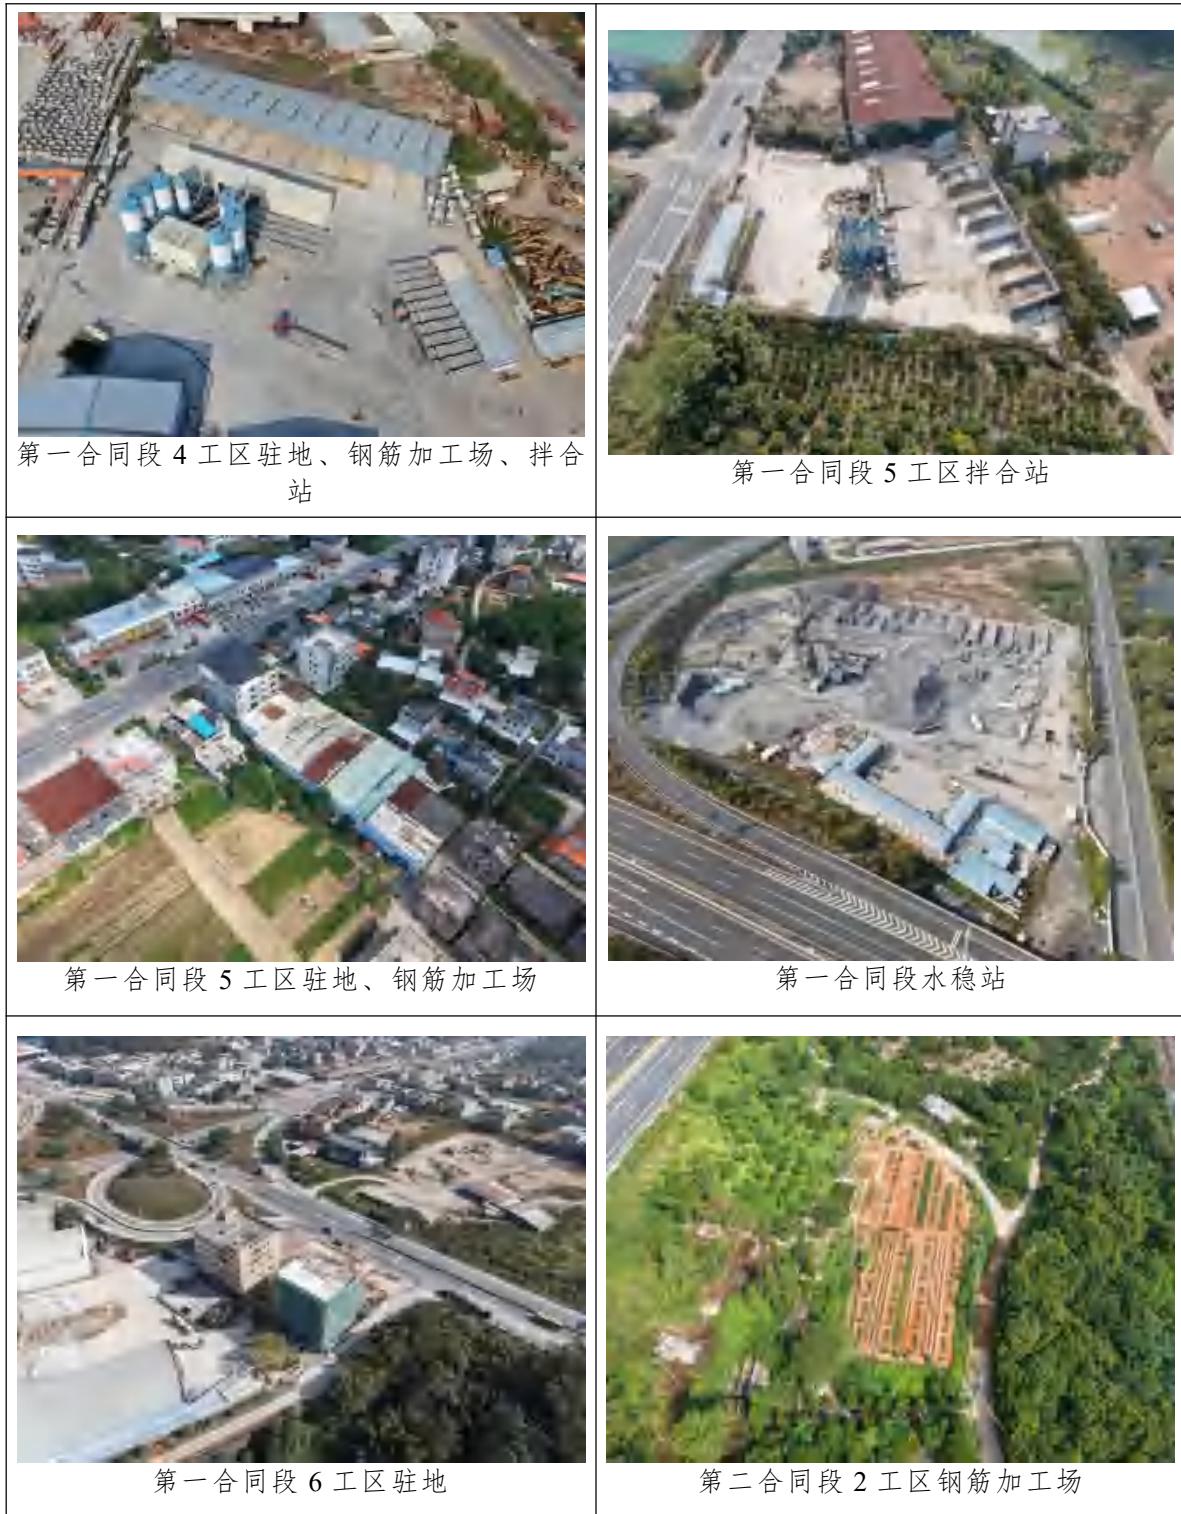
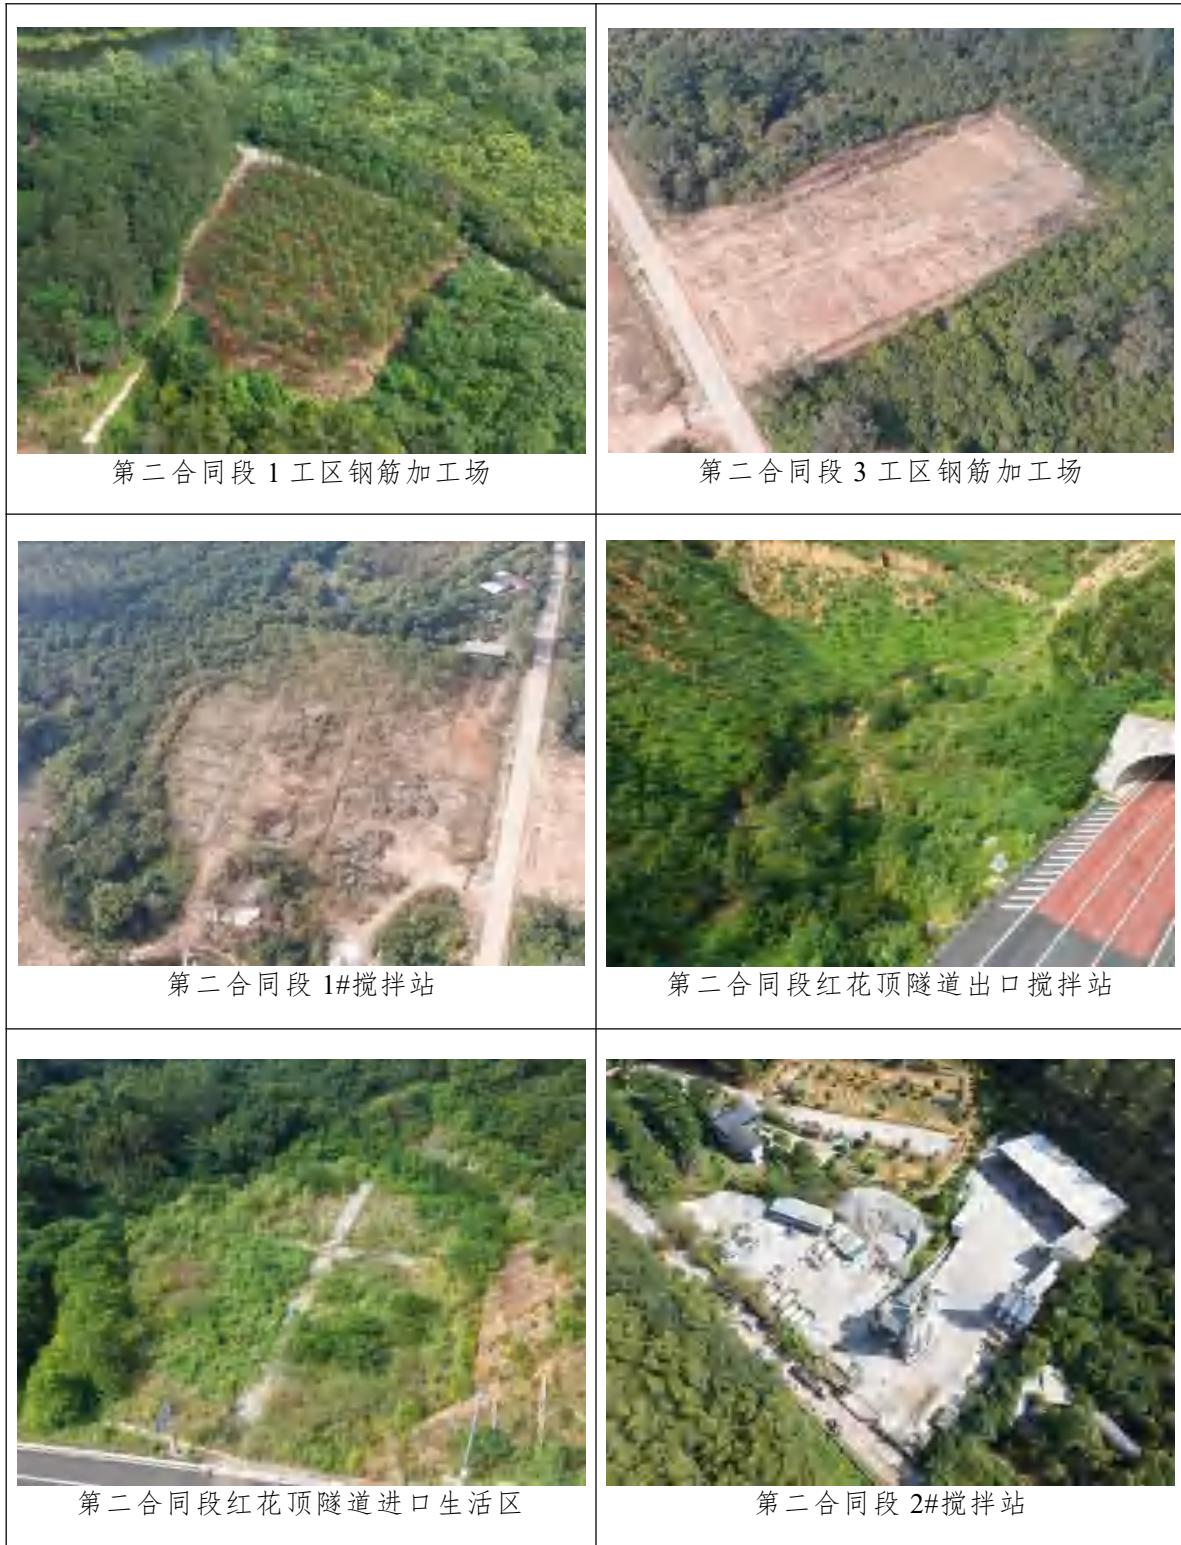
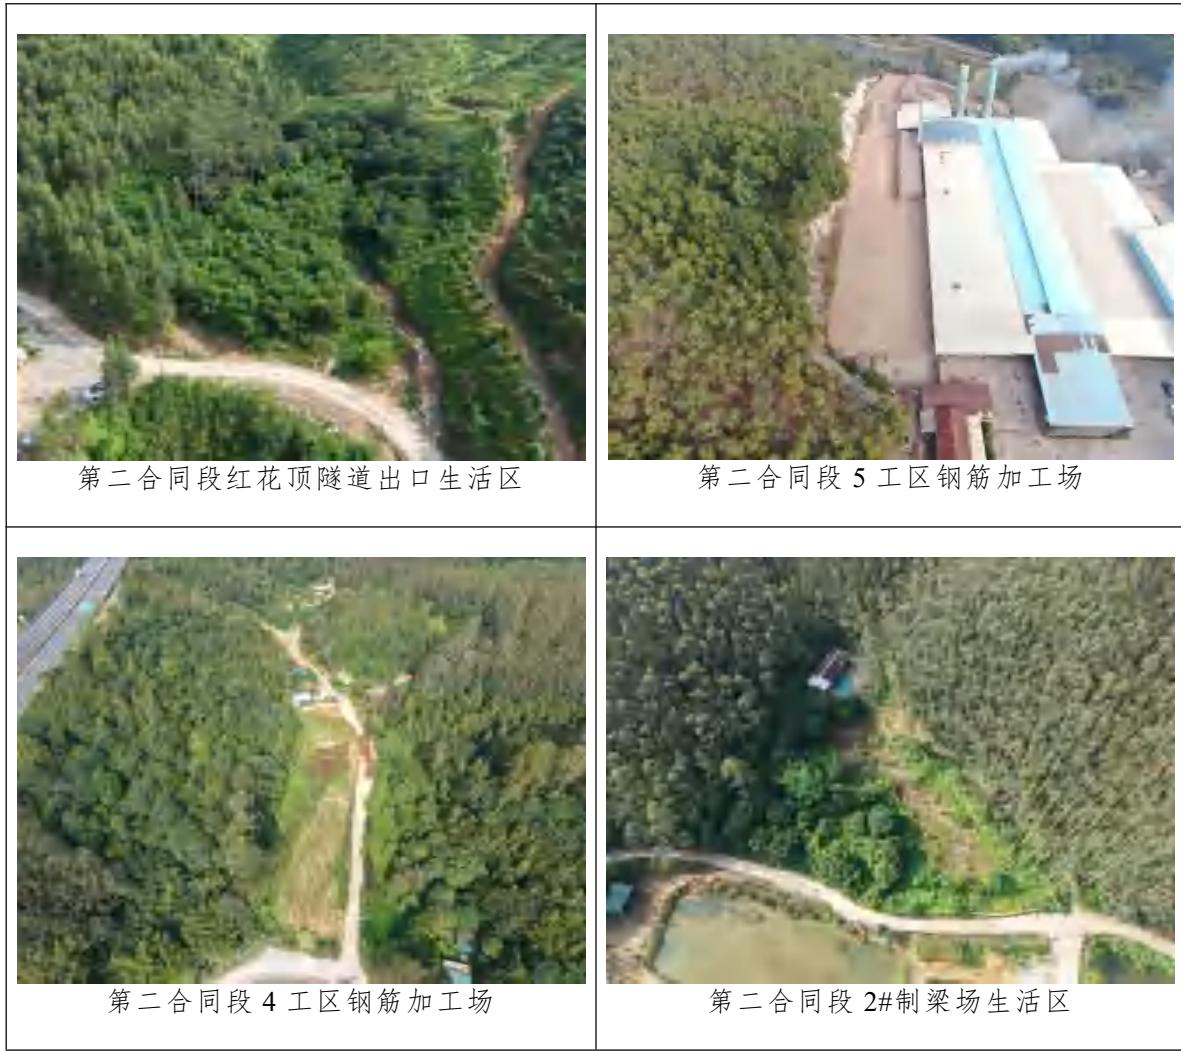
图 6.5-4 施工临建区现状照片

序号	标段	名称	位置(桩号)	占地面积(hm ²)	占地性质	建筑物拆除	复垦复绿情况
3	第二合同段	1工区拌合站	主线K0+150左侧	1.50	临时占地	未拆除	
4		2工区驻地、钢筋加工厂、拌合站	主线K7+600左侧	1.73	临时占地	已拆除	复垦
5		3工区驻地、钢筋加工厂	主线K14+000左侧	0.93	临时占地	未拆除	
6		3工区拌合站	主线K15+400右侧	1.10	临时占地	已拆除	复垦
7		4工区驻地、钢筋加工厂、拌合站	主线K14+000左侧	3.07	临时占地	未拆除	
8		1#预制梁场	主线K14+001左侧	1.80	临时占地	未拆除	
9		5工区驻地、钢筋加工厂	主线K28+300左侧(金龙大道旁)	0.25	临时占地	/	
10		5工区拌合站	主线K27+200左侧	0.50	临时占地	正在拆除	
11		2#预制梁场	主线K32+000		永久占地	/	/
12		6工区驻地	K33+200右幅约1.0km	0.13	临时占地	/	
13		隧道工区驻地、钢筋加工厂、拌合站	K6+050		永久占地	/	/
14		水稳站	K33+000右侧	5.99	临时占地	正在拆除	
15	第二合同段	1工区钢筋加工厂	K37+000左侧	0.33	临时占地	已拆除	
16		2工区钢筋加工厂	K44+200左侧	0.32	临时占地	已拆除	复垦
17		1#搅拌站	K48+100右侧	1.24	临时占地	已拆除	复垦
18		3工区钢筋加工厂	K48+100右侧	0.75	临时占地	已拆除	复垦
19		红花顶隧道进口生活区	K50+200右侧	0.40	临时占地	已拆除	复垦
20		红花顶隧道出口搅拌站	K51+370右侧	0.25	临时占地	已拆除	复垦
21		红花顶隧道出口生活区	K51+630左侧	0.21	临时占地	已拆除	复垦
22		2#搅拌站	K52+700右侧	0.75	临时占地	因惠州惠城至惠阳霞涌高速公路工程项目建设需要,惠州交投公路建设有限公司申请使用该地块,并负责该地块的土地复垦	
23		4工区钢筋加工厂	K52+670左侧	0.45	临时占地	已拆除	复垦

序号	标段	名称	位置(桩号)	占地面积(hm ²)	占地性质	建筑物拆除	复垦复绿情况
24		2#制梁场生活区	K53+300 右侧	0.15	临时占地	已拆除	
25		5工区钢筋加工场	K60+317 左侧	0.50	临时占地	已拆除	复垦
合计				22.50

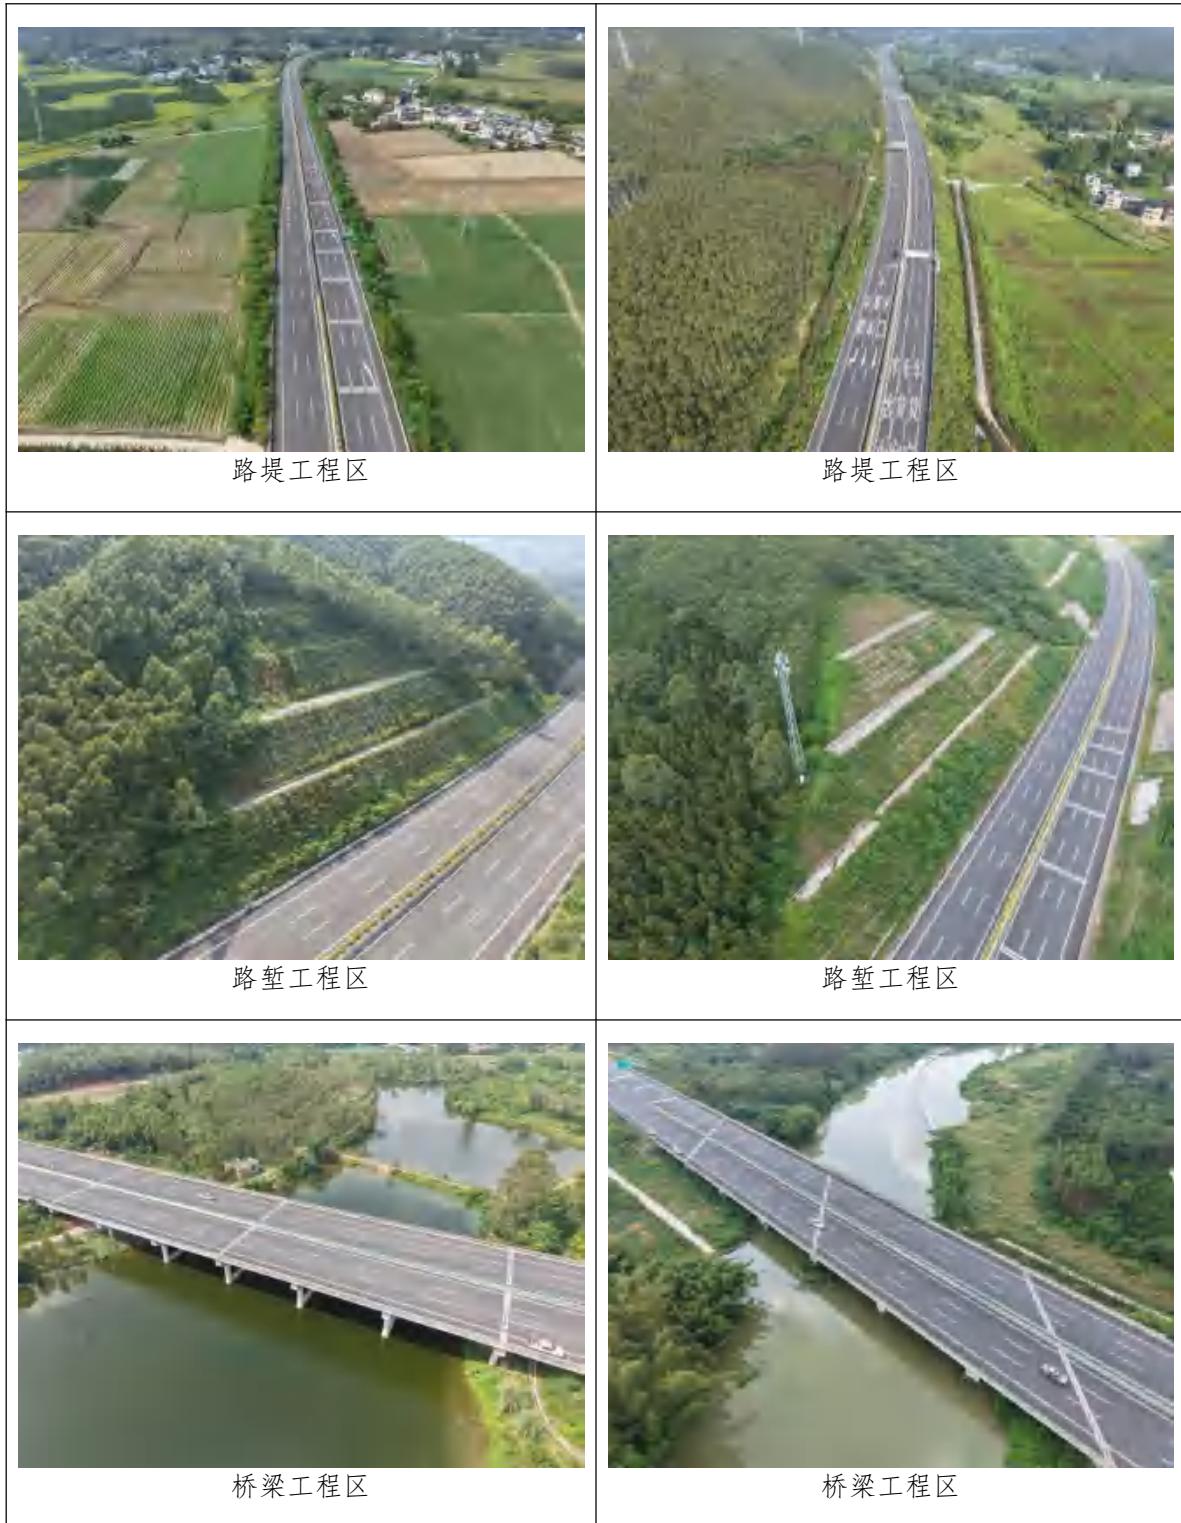
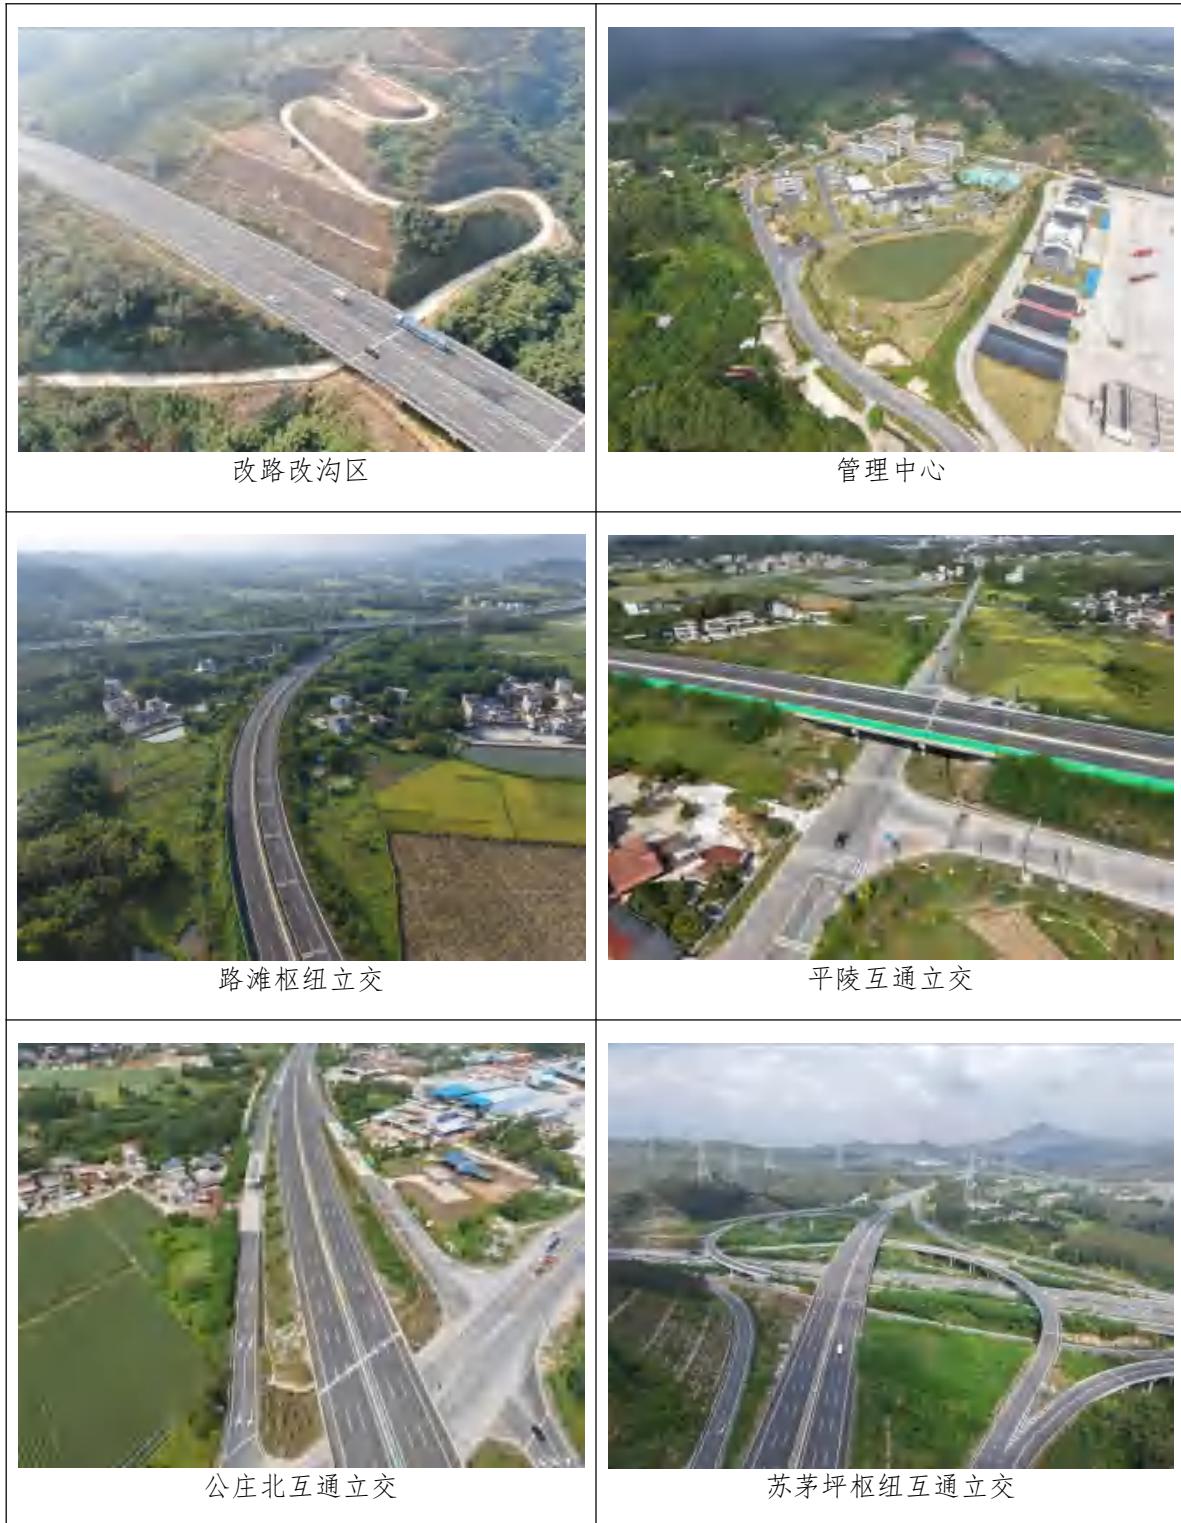
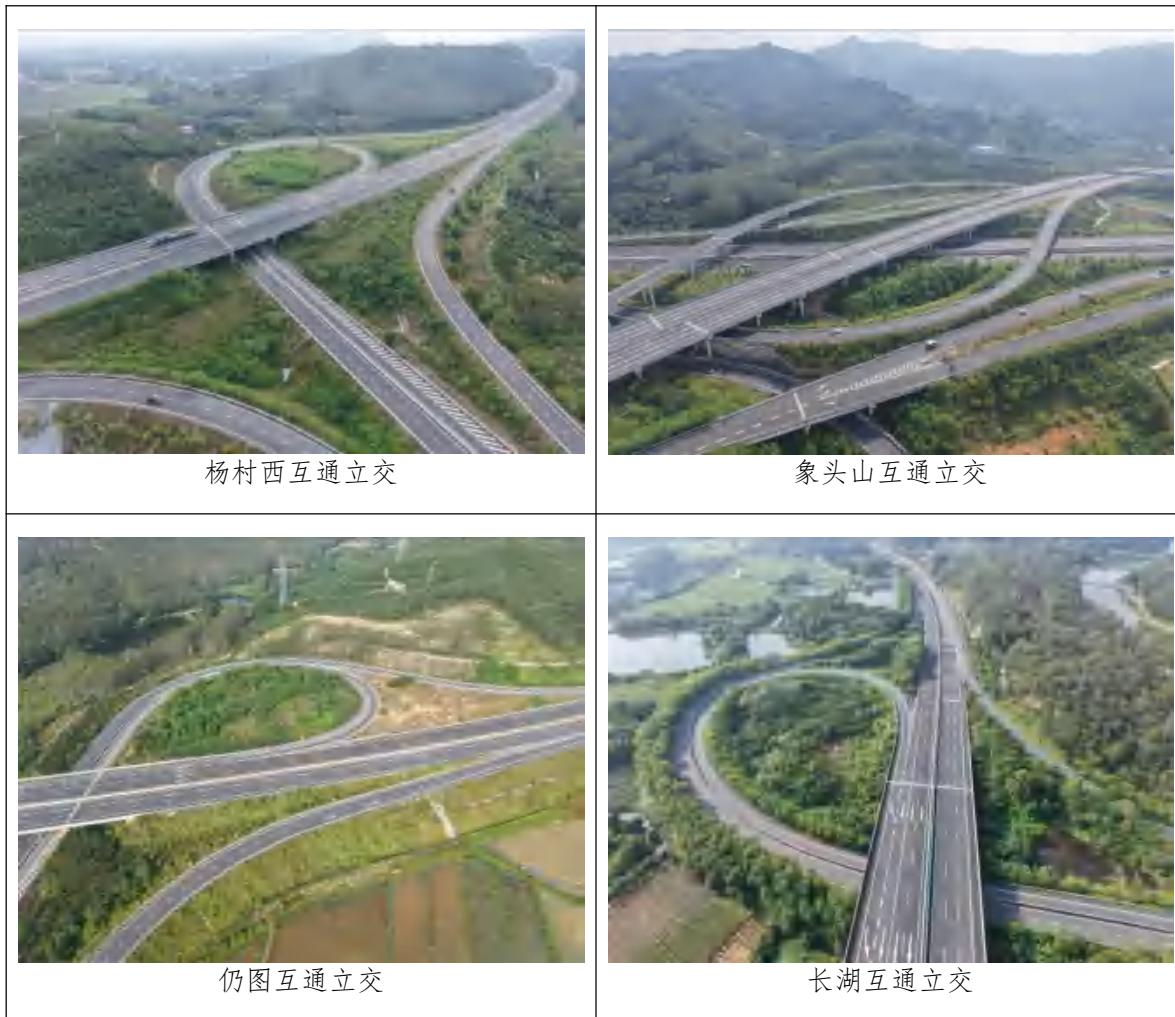
本项目水土保持措施现场照片如下：

- (1) 本项目采取了较为完善的排水、防护和绿化措施；取弃土场和钢筋加工厂、拌合站等临时工程在施工结束后总体得到有效恢复，公路建成以后各项水保措施已经开始发挥作用，水土流失得到有效治理。
- (2) 优化临时占地选址，减少对耕地的占用，保护了沿线土地资源，使用完毕后恢复植被、复耕。
- (3) 施工期建设单位建立环境保护机构和制度，把环保要求纳入施工日常管理，开展了环境保护宣传和教育工作，调查未发现有随意扩大施工范围、破坏植被和猎杀野生动物的现象，尽量保护了沿线生态环境。
- (4) 工程实施了景观绿化工程和临时占地区土地整治与植被恢复措施，促进了工程沿线区域生态环境和景观改善。

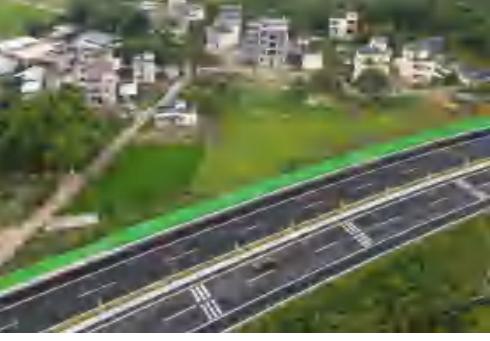
2.	老禾塘村民小组	龙门县平陵街道路滩村	路右TK0+440~TK0+610	69	桥梁+8	在TK0+375-TK0+675路右路肩处安装折板式声屏障300延米，有效高度4米。	路滩枢纽立交路右ZK0+380~ZK0+570	62/49	路基+5.7	在主线右侧K0+374~K0+678安装声屏障长度304米，高度约4m。	声屏障长度增加4米。

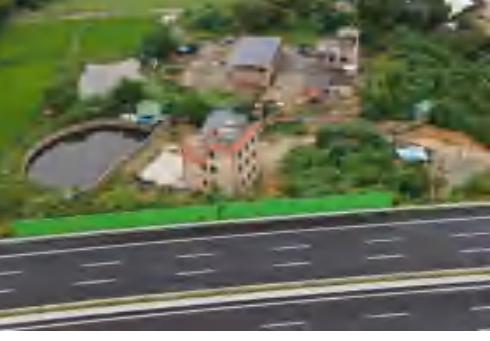
4.	者湖村民小组	龙门县平陵街道路滩村	路左TK1+600~TK1+820	91	路基+15.7	4户居民房屋安装隔声窗，合计安装隔声窗60m ² 。	路左K1+610~K1+830	34/17	路基+5.9	在主线左侧K1+579.5~K1+642.5安装声屏障长度63米。	隔声窗措施变更为声屏障措施，实际安装声屏障长度63米。

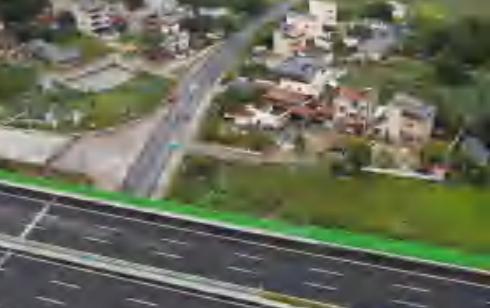
5.	叶屋村民小组	龙门县平陵街道路滩村	路右TK1+900~TK2+200	77	桥梁+6.5	在TK1+830-TK2+270路右路肩处安装折板式声屏障440延米，有效高度4米。	路右K1+750~K2+300	43/26	路基+7.8	在主线右侧K1+700~K2+144安装声屏障长度444米，高度约4m。	声屏障长度增加4米。

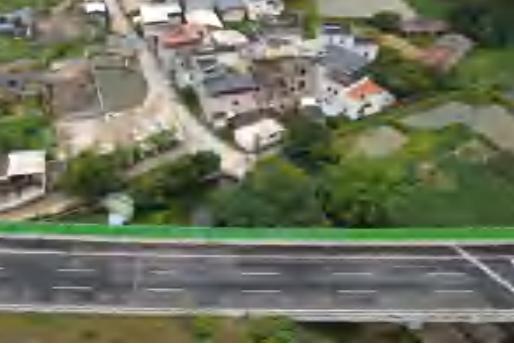
序号	环境保护目标名称	所属行政区	环评阶段				验收阶段				措施变化情况说明	措施现场照片
			桩号范围及方位	与道路中心线距离(m)	道路形式及高差(m)	环评要求措施	桩号范围及方位	距中心线/道路边界(m)	道路形式及高差(m)	实际建设措施		
6.	东昌小组	龙门县平陵街道道路滩村	路右TK3+960-TK4+30	77	桥梁+15	3户居民房屋安装隔声窗，合计安装隔声窗45m ² 。	路右K3+900~K4+050	70/48	路基+桥梁+8.8	在主线右侧K3+965~K4+163安装声屏障长度198米，高度约4m。	隔声窗措施变更为声屏障措施，实际安装声屏障长度198米。

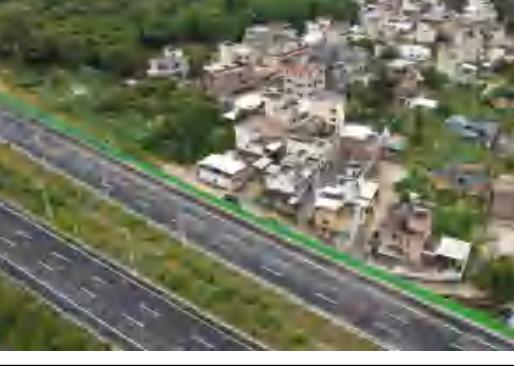
8.	谨记小组	龙门县平陵街道道路滩村	路右TK4+40-TK4+210	39	桥梁+16	/	路右K4+050~K4+220	34/12	路基+6.6	在主线右侧K4+163~K4+250安装声屏障长度87米，高度约4m。	加装声屏障长度87米。

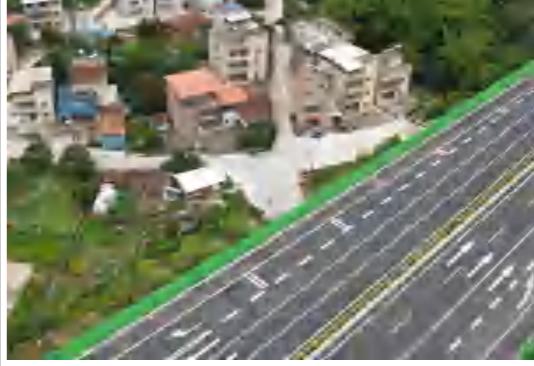
16.	老付岭小组	博罗县公庄镇横岭村	路左GK14+400-GK14+550	34	桥梁+8	在GK14+350-GK14+600路左路肩处安装折板式声屏障250延米，声屏障有效高度4米。	路左K14+410~K14+580	40/23	路基+8.0	在主线左侧K14+349~K14+601安装声屏障长度252米，高度约4m。	声屏障长度增加2米。

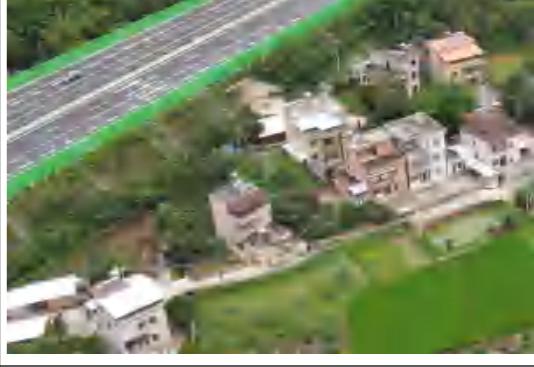
17.	横岭村下屋小组	博罗县公庄镇横岭村	路右GK14+430-GK14+790	43	桥梁+7	在GK14+380-GK14+840路右路肩处安装4米高声屏障460延米。	路右K14+470~K14+800	49/29	路基+7.1	在主线右侧K14+380~K14+700-K14+840路右有绿化林带遮挡。	声屏障长度减少140米，K14+700-K14+840路右有绿化林带遮挡。

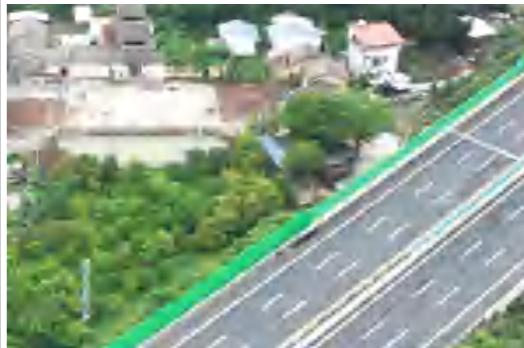
24.	潘屋小组	博罗县杨村镇埔连村	路右TK22+330-TK22+615	44	桥梁+4	在 TK22+330-TK22+615 路右路肩处安装折板式声屏障 405 延米，声屏障有效高度为 4 米。	路右K22+090~K22+360	38/21	路基+桥梁+6.3	在主线右侧K21+980~K22+384 安装声屏障长度 404 米，高度约 4m。	声屏障长度减少 1 米。

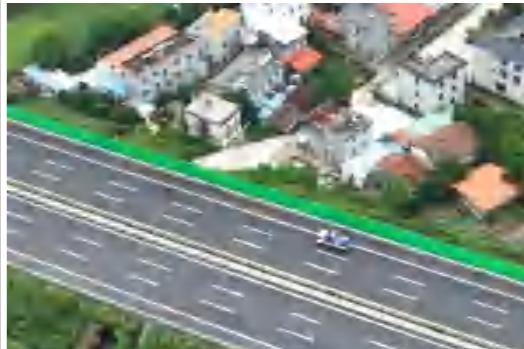
25.	李屋小组	博罗县杨村镇埔连村	路右TK22+750-TK22+890	46	桥梁+5	在 TK22+700-TK22+940 路右路肩处安装折板式声屏障 240 延米，声屏障有效高度为 4 米。	路右K22+460~K22+610	39/22	路基+7.6	在主线右侧K22+384~K22+650 安装声屏障长度 266 米，高度约 4m。	声屏障长度增加 26 米。

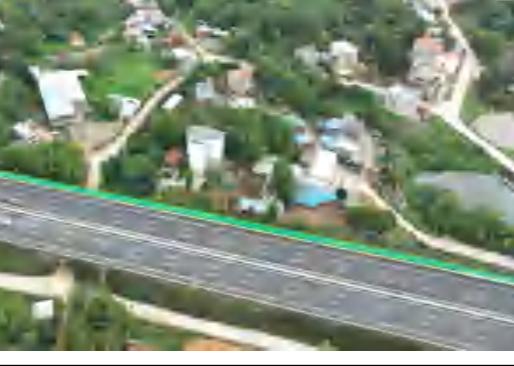
34.	大岭下村曾屋小组	博罗县杨村镇大岭下村	路左TK26+150-TK26+280	60	桥梁+2.5	在TK26+090-TK26+340路左路肩处安装折板式声屏障250延米，声屏障有效高度为4米。	路左K25+860~K26+010	48/31	路基+3.8	在主线左侧K25+740~K26+060安装声屏障长度320米，高度约4m。	实际安装声屏障长度320米（与岭排小组路段声屏障合并建设）。

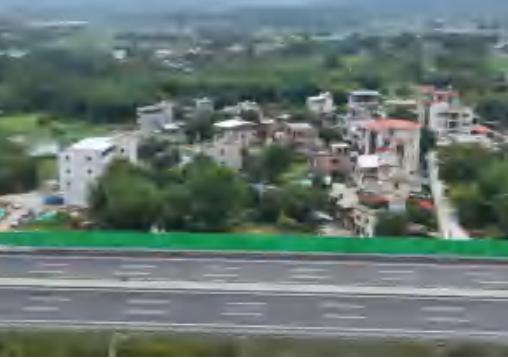
序号	环境保护目标名称	所属行政区	环评阶段				验收阶段				措施变化情况说明	措施现场照片
			桩号范围及方位	与道路中心线距离(m)	道路形式及高差(m)	环评要求措施	桩号范围及方位	距中心线/道路边界(m)	道路形式及高差(m)	实际建设措施		
38.	仁岭小组	博罗县 杨村镇 塘角村	路右 TK28+770- TK28+870	63	桥梁 +6	在 TK28+700-TK28+940 路右路肩处安装折板式声屏障 240 延米, 声屏障有效高度 4.5 米。	路右 K28+460~ K28+628	50/33	路基 +7.1	在主线右侧 K28+399~K28+650 安装声屏障长度 251 米, 高度约 4m。	声屏障长度增加 11 米。

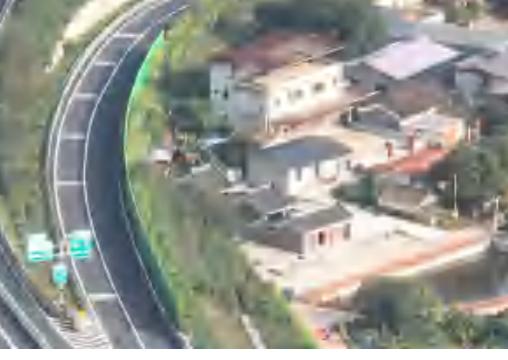
象头山立交路右SK48+930-SK49+070	74	桥梁+22	/	象头山立交	13/8	路基+桥梁+6.8	在象头山立交 H 匝道右侧HK0+240~HK0+410 安装声屏障长度 170 米, 高度约 4m。

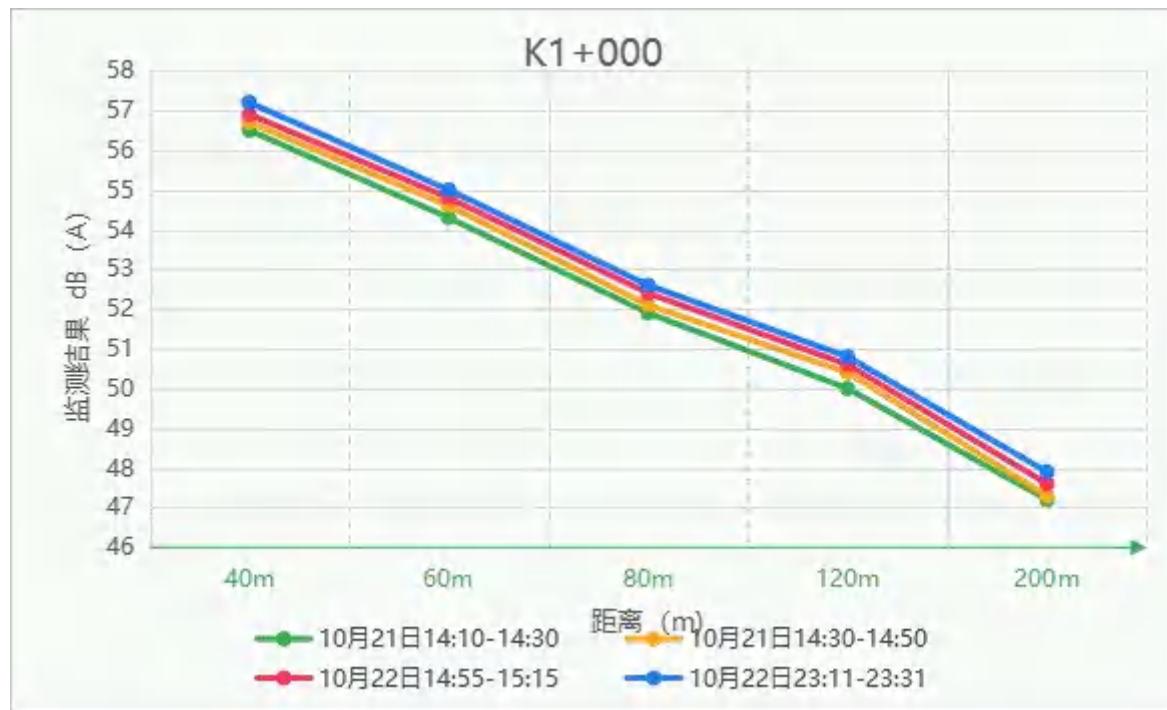
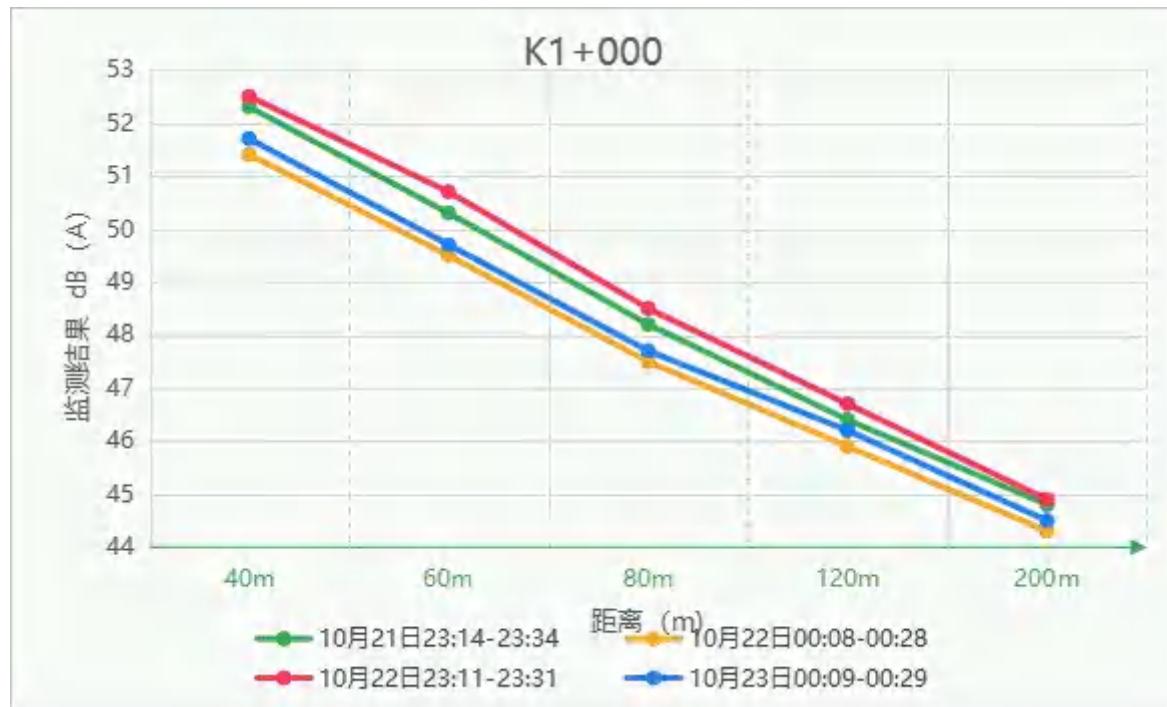
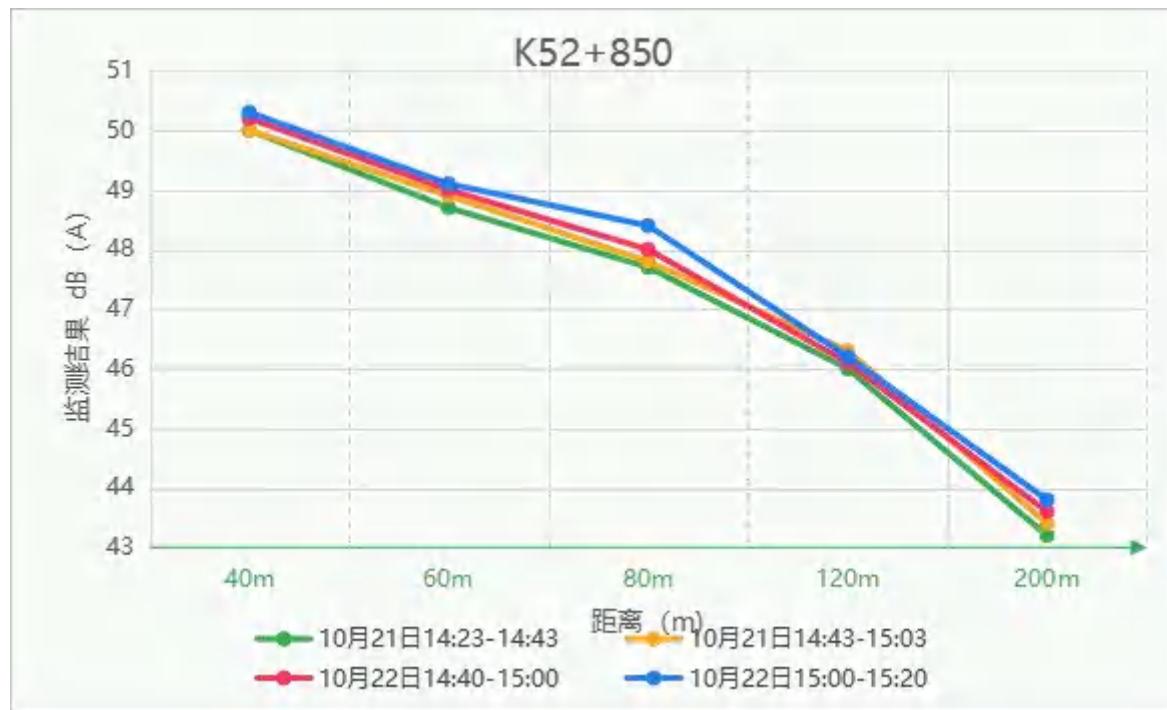
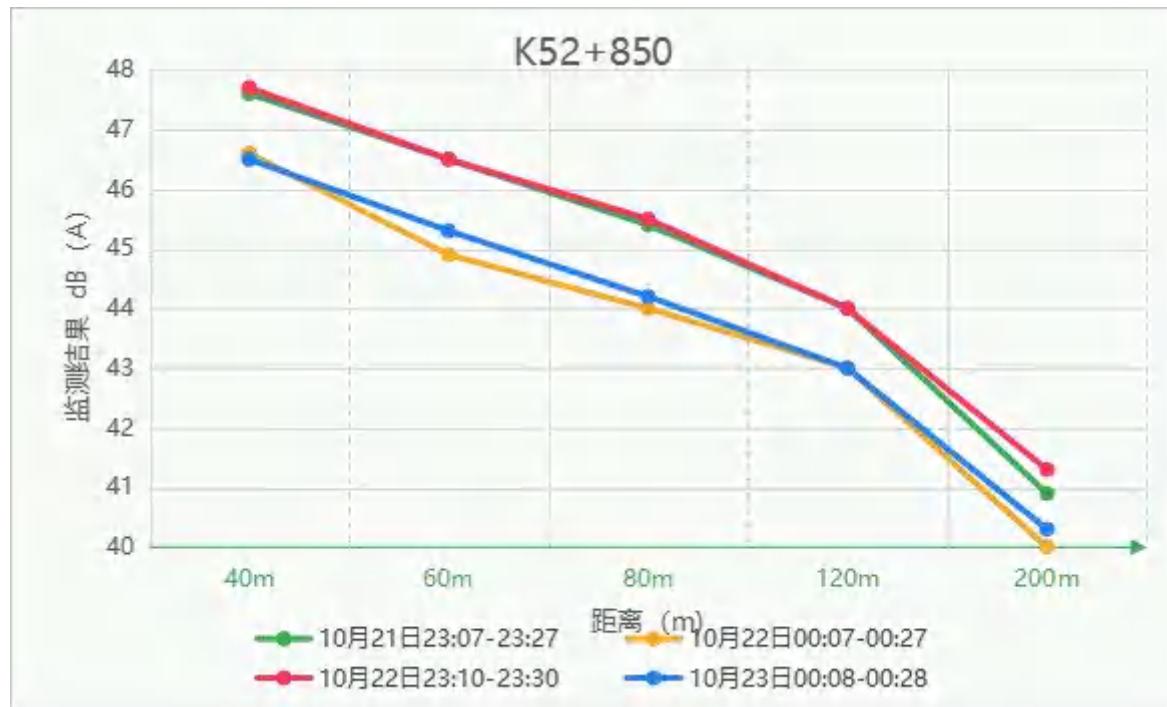
本次噪声衰减断面监测结果见表 7.3-5, 噪声随距离变化见图 7.3-2 至图 7.3-5。

监测断面	日期	监测时间	监测结果 Leq , 单位: dB (A)					高速公路车流量 (辆/20min)			标准小客车 (pcu/20min)
			40m	60m	80m	120m	200m	大型	中型	小型	
K1+000	10月21日	14:10-14:30	56	54	52	50	47	15	9	129	180
		14:30-14:50	57	55	52	50	47	17	11	134	193
		23:14-23:34	52	50	48	46	45	15	5	23	68
	10月22日	00:08-00:28	51	50	48	46	44	8	3	22	47
		14:35-14:55	57	55	52	51	48	14	8	120	167
		14:55-15:15	57	55	53	51	48	13	8	114	159
		23:11-23:31	52	51	48	47	45	12	6	30	69
	10月23日	00:09-00:29	52	50	48	46	44	7	4	24	48
K52+850	10月21日	14:23-14:43	50	49	48	46	43	31	7	194	282
		14:43-15:03	50	49	48	46	43	33	9	221	317
		23:07-23:27	48	46	45	44	41	15	6	39	86
	10月22日	00:07-00:27	47	45	44	43	40	12	2	39	72
		14:40-15:00	50	49	48	46	44	35	8	186	286
		15:00-15:20	50	49	48	46	44	32	10	243	338
		23:10-23:30	48	46	46	44	41	16	7	41	92
	10月23日	00:08-00:28	46	45	44	43	40	10	3	35	65

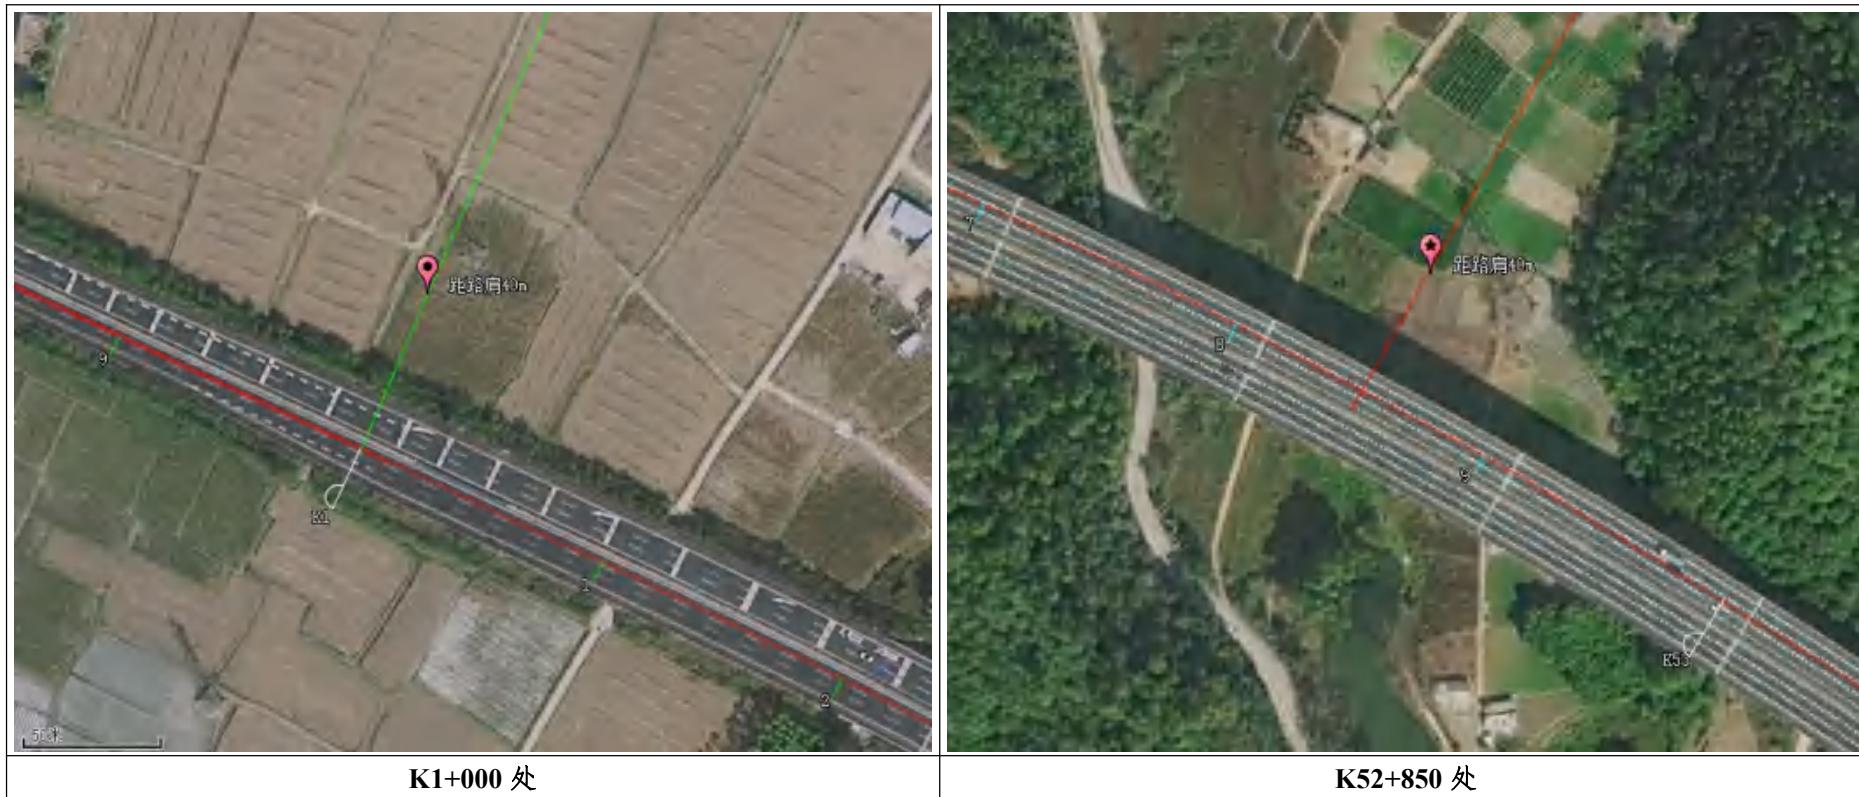
图 7.3-6 交通噪声 24 小时监测布点图

本次交通噪声 24 小时连续监测选择在 K1+000、K52+850 共 2 处无声屏障路段，离公路路肩 40m 处，测点与路面同高，监测位置图见图 7.3-6。

各监测时段的噪声监测结果见表 7.3-6，车流量、噪声值与时间关系曲线见图 7.3-7、图 7.3-8。
