韶惠高速公路龙门至惠州段工程

竣工环境保护验收调查报告

建设单位：惠州惠龙高速公路有限公司

调查单位：广东绿鑫环保工程有限公司

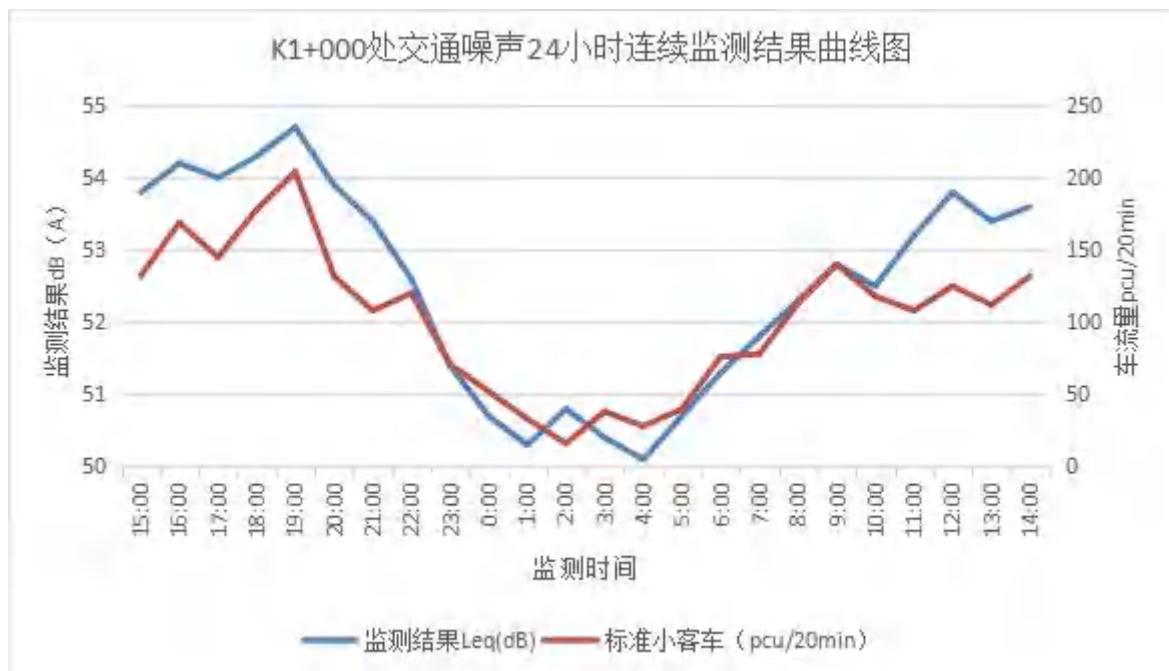
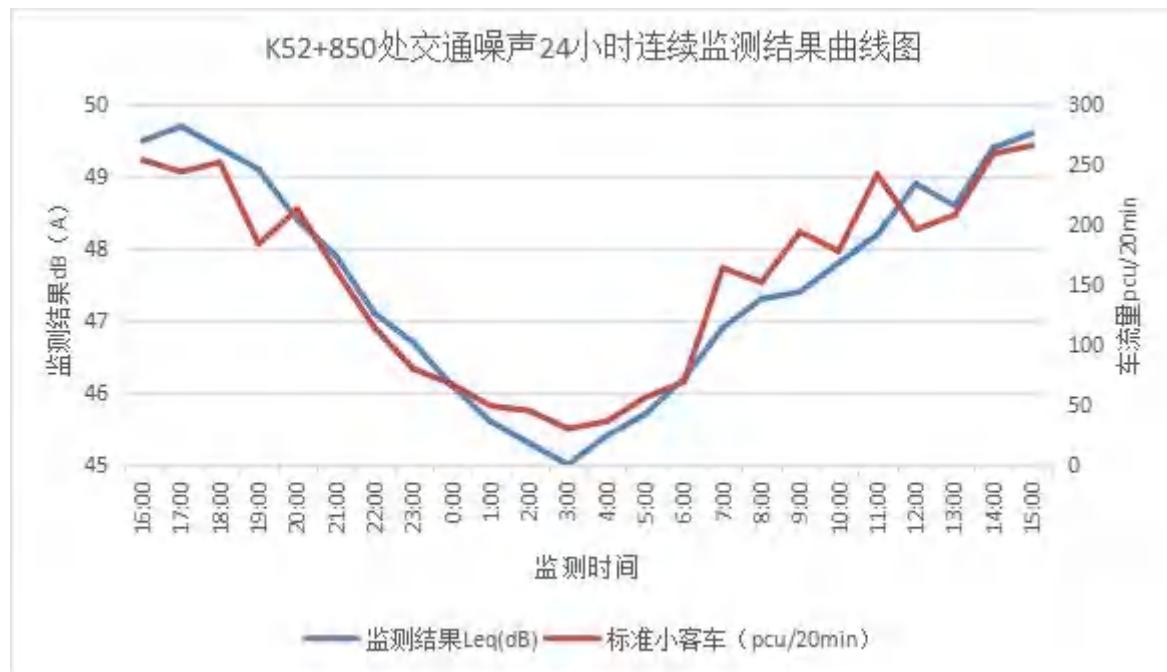
由表 7.3-6 中数据及图 7.3-7、图 7.3-8 可知，本项目交通噪声与交通量间呈现较为明显的正相关关系，噪声随交通量的增加而增加。

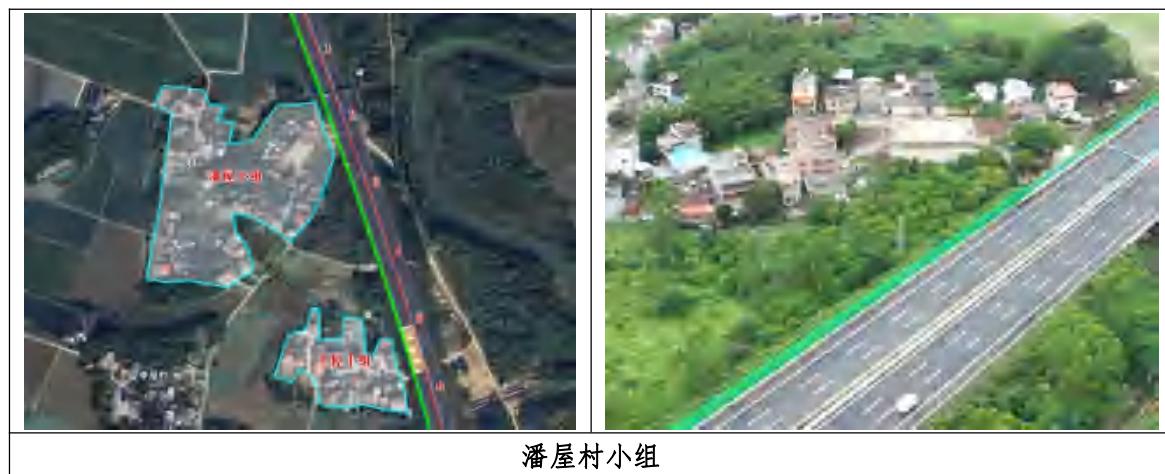
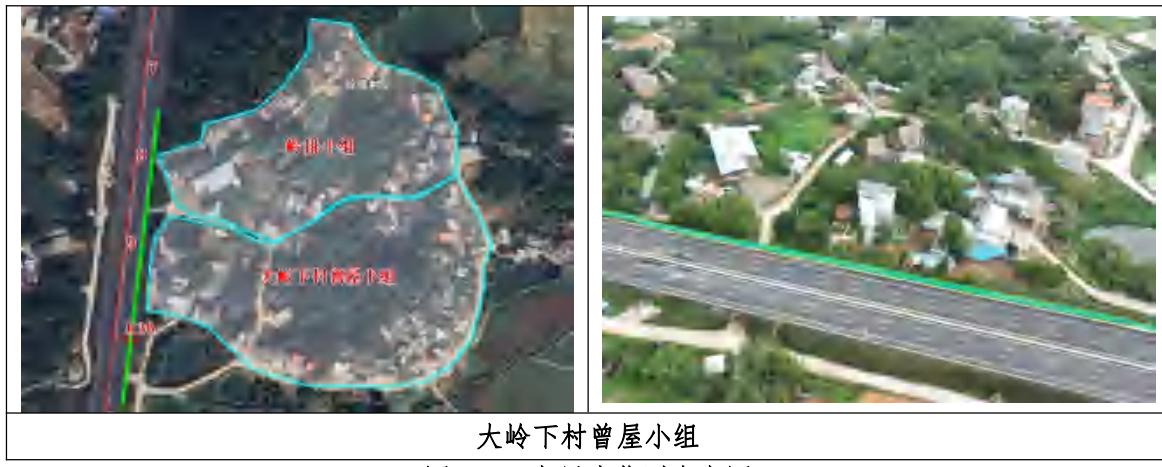
图 7.3-9 声屏障监测布点图

本次声屏障降噪效果监测选择在潘屋村小组 (K22+100~K22+400)、大岭下村曾屋小组 (K25+860~K26+010) 声屏障路段，位置图如下：

声屏障位置	监测时间	距路肩距离 (m)	监测结果 dB (A)		插入损失 dB (A)	高速公路车流量 (辆/20min)			标准小客车 (pcu/20min)
			声屏障	对照点		大	中	小	
潘屋村小组	10月23日 15:26-15:46	参考点	66	67	/	25	13	177	259
		10	46	48	1				
		20	47	50	2				
		30	46	49	2				
		保护目标	45	48	2

②建议公路管理单位做好声屏障维护工作，防止其遭到人为破坏，特别注意在台风来临之际加强对声屏障基础的检修，保证公路运营安全。

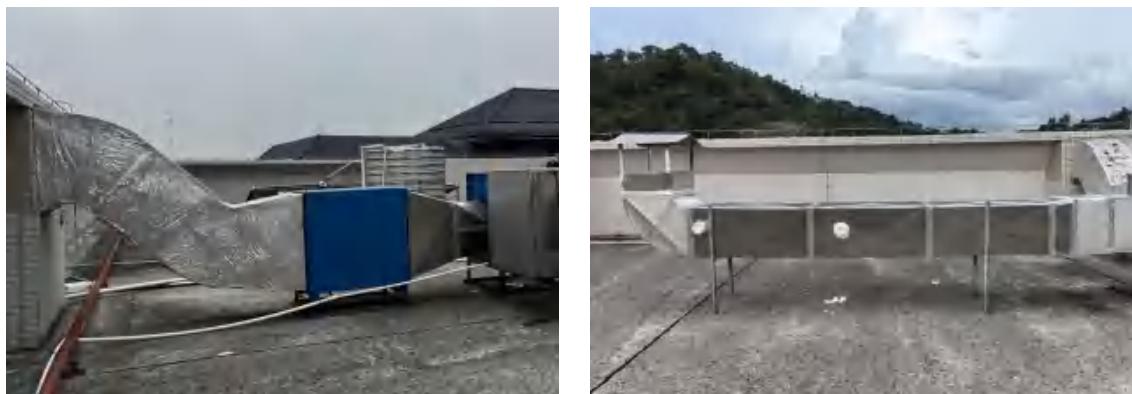
图 8.3-1 象头山管理中心厨房油烟净化设施

由于现状车流量较少，验收阶段服务区的餐饮均为蒸煮，无油烟产生。项目管理中心、养护工区均已设置油烟净化器，厨房油烟废气经收集后引至楼顶高空排放。若项目后续运营中服务区等附属设施餐厅有油烟产生，附属设施需按照环评要求安装油烟净化器及环境管理计划对服务区餐饮油烟进行运营期监测。

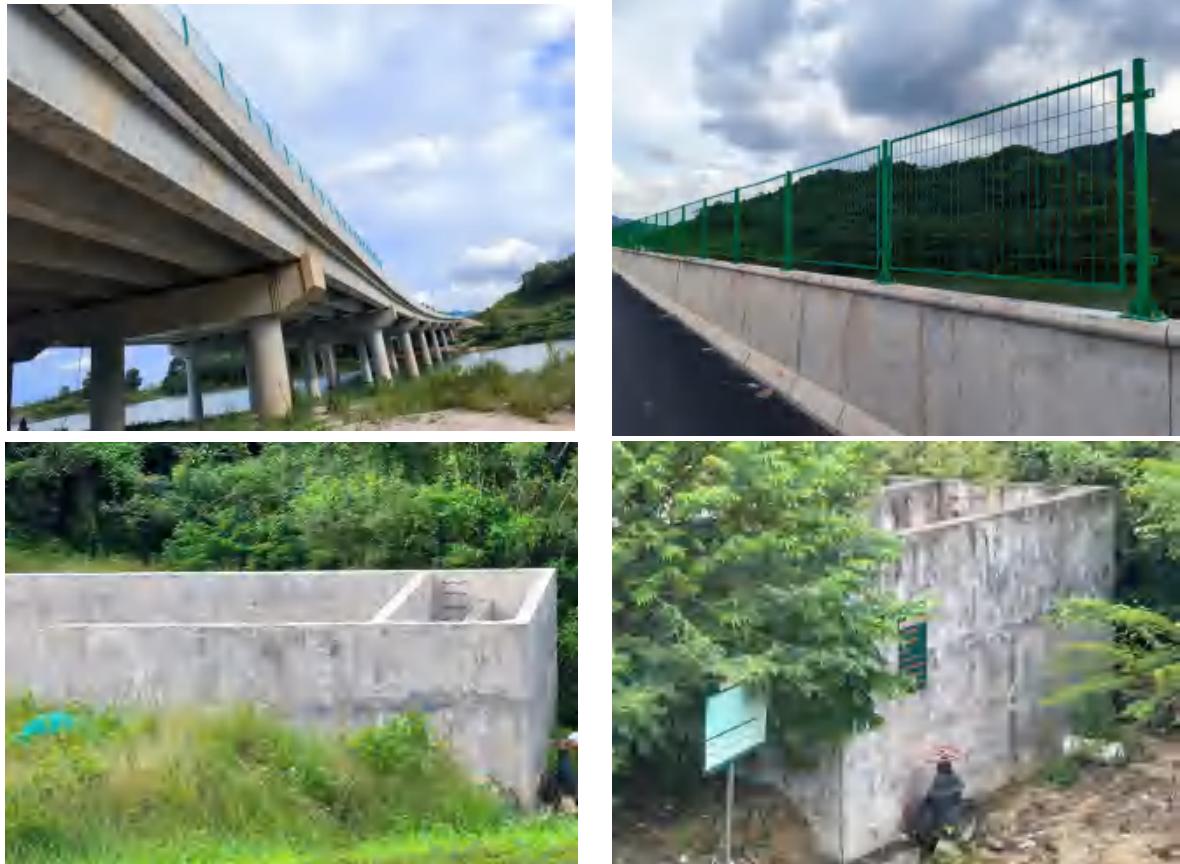
图 9.3-1 独坝大桥桥面径流收集与事故应急池现场图

(5) 在跨越独坝水库的路段按照环评要求采取了桥面径流排水设计，在桥下设置收集管（PVC 管/波纹管），将桥面排水引至桥下的事故应急池进行收集处理。并有专人定期巡检、维修养护，确保事故排水收集设施管道畅通，在事故状态下应急池能顺利收集泄漏物和消防废水。

序号	桥梁名称	涉及水体	水质目标	事故应急池容量 (m ³)	事故应急池位置
1.	独坝大桥	独坝水库	地表水 II 类	700m ³ (27m×7m×4m×1 个)	K43+400 左侧

(3) 在独坝大桥路段按照环评要求采取了桥面径流排水设计，在桥下设置收集管，将桥面排水引至桥下的事故应急池进行收集处理。并设有专人定期巡检、维修养护，确保事故排水收集设施管道畅通，在事故状态下应急池能顺利收集泄漏物和消防废水。详见表 9.3-1 及图 9.3-1。

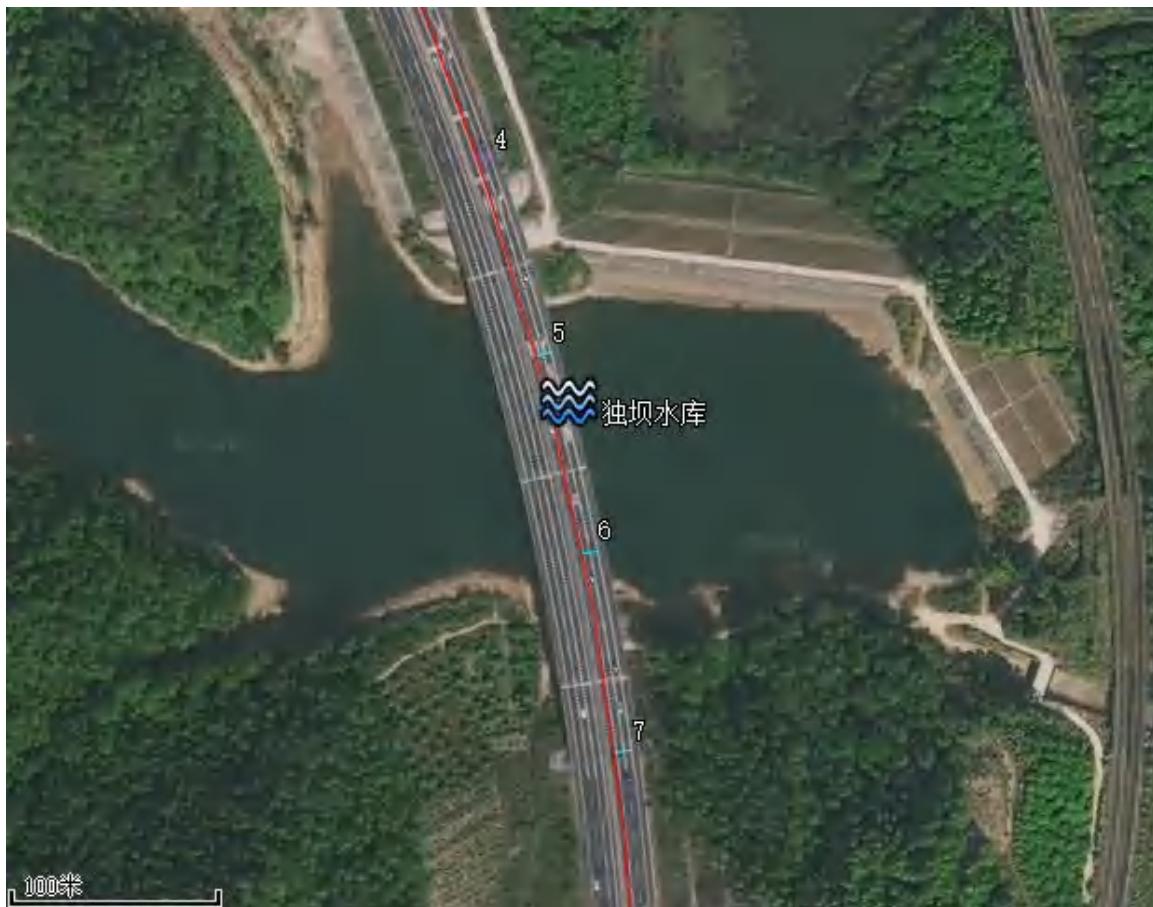
图 9.3-2 地表水环境监测布点图

根据《建设项目竣工环境保护验收技术规范公路》(HJ552-2010) 并结合本项目环境影响报告书，本项目未在沿线敏感水体增设排污口，水质情况变化不大，故在独坝大桥所在水域断面布设 1 个监测断面。

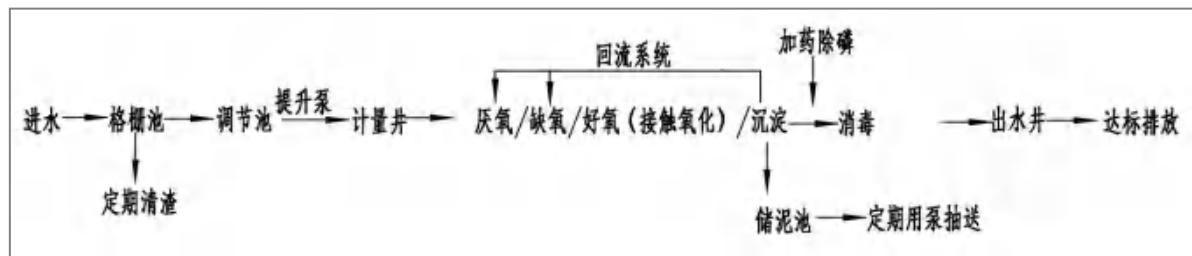
图 9.3-3 本项目管理中心、服务区生活污水处理工艺流程图

序号	名称	处理设备	数量	污水处理量	排放去向
1.	象头山管理中心	一体化污水处理设备	1套	100t/d	优先回用于绿化灌溉,多余部分排入

序号	名称	处理设备	数量	污水处理量	排放去向
					周边农灌渠
2.	象头山服务区	一体化污水处理设备	2 套	100t/d	优先回用于绿化灌溉，多余部分排入周边农灌渠
3.	公庄服务区	一体化污水处理设备	2 套	100t/d	优先回用于绿化灌溉，多余部分排入周边农灌渠
4.	平陵收费站	三级化粪池	1 套	/	定期由吸粪车运至当地污水处理厂处理
5.	公庄北收费站	三级化粪池	1 套	/	
6.	杨村西养护工区（含杨村西收费站）	三级化粪池	1 套	/	
7.	象头山收费站	三级化粪池	1 套	/	
8.	仍图收费站	三级化粪池	1 套	/

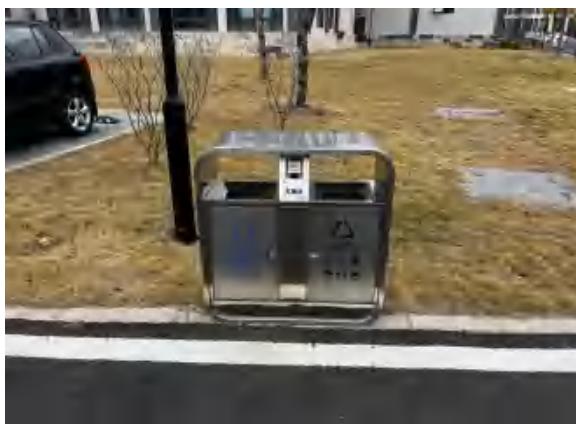
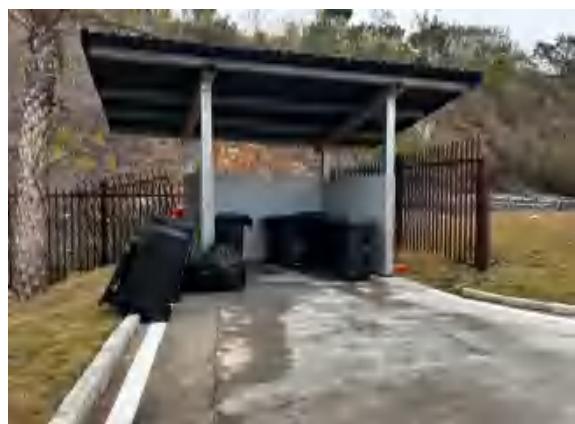
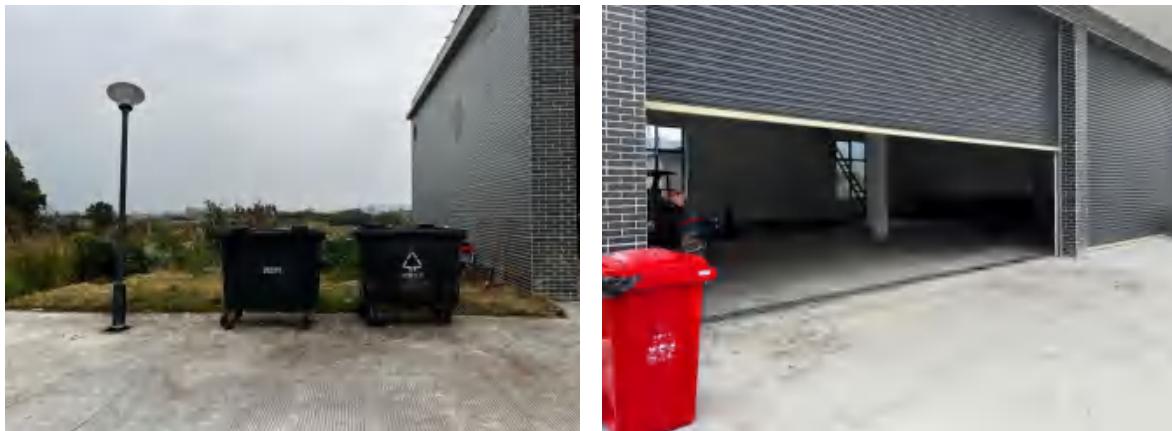
图 10.3-1 项目沿线附属设施站点生活垃圾收集设施

根据调查,本项目各附属设施均设有垃圾收集点。产生的生活垃圾由当地环卫部门清运处理。另已配备专人养护公路,定期清理路面垃圾。污水处理设施产生的污泥定期抽取后委托环卫部门清运。经调查,项目试运营期未发生固体废物污染环境的投诉。

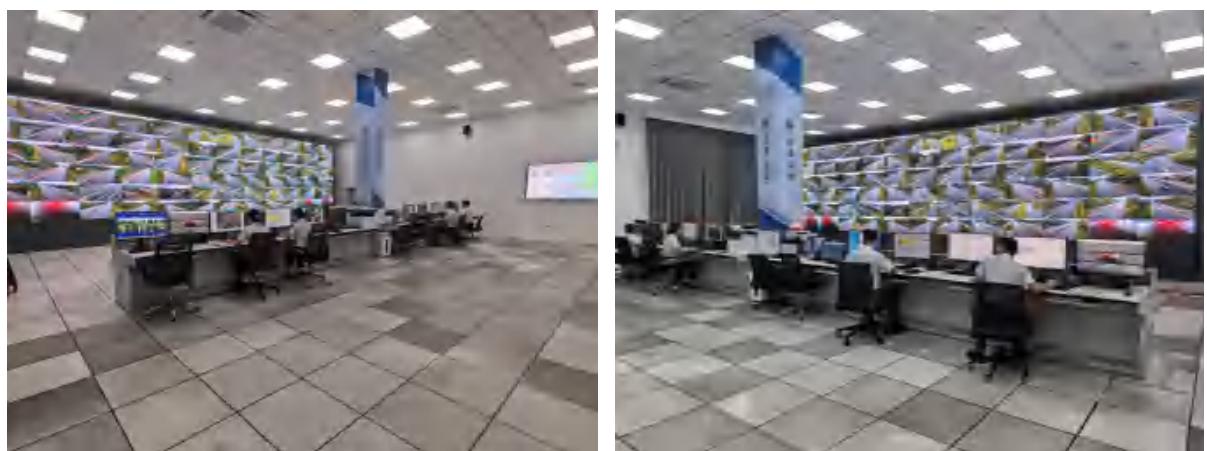
图 14.2-1 监控中心现场照片

(1) 本项目全线设置有完善的视频监控系统，所有视频数据实时传送至信息中心（0752-5779033），信息中心通过全程监控方式加强安全监管，监控对象包括跨独坝水库路段和其他路段上的所有危化品运输车辆。全程监控，旨在获取危化品运输车辆的动态信息，及时发现危化品运输车辆的非法停车、逆行、突然减速、超速或低速行驶等异常通行行为以及交通事故等，便于第一时间发现发生事故的点位。同时对于环境风险事故发生时，信息中心第一时间通知应急办公室事故发生的地点及相关情况。

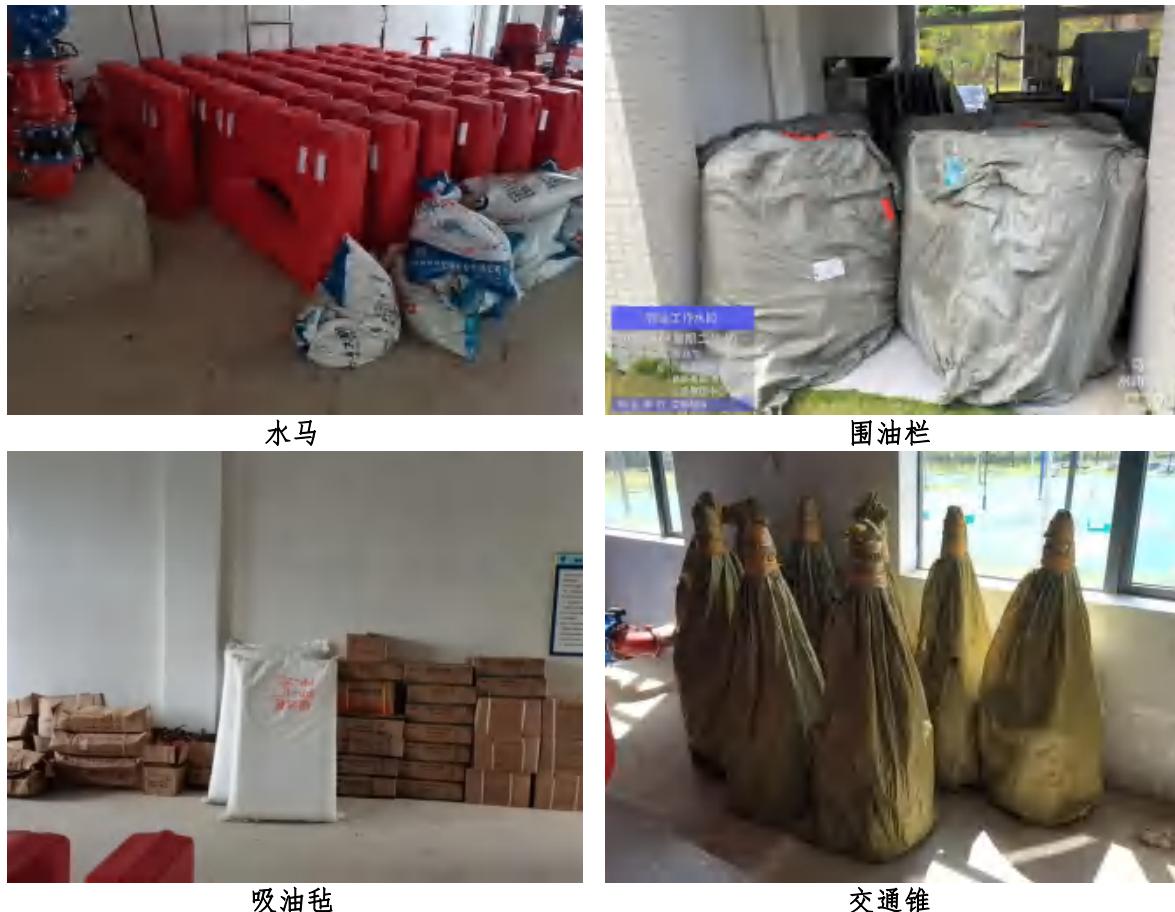
图 14.2-1 本项目部分应急物资照片

序号	名称	使用类型	单位	数量	存放位置	负责人
1	波形护栏	安全设施	片	200	杨村西养护工区	黄真 13922240428
2	反光锥	安全设施	个	800		
3	移动式导向灯	安全设施	台	8		
4	标志牌	安全设施	套	4		
5	水马	安全设施	个	80		
6	彩条布	抢险物资	m ²	1000		
7	编织袋、麻袋	抢险物资	个	1000		
8	木桩	抢险物资	根	60		
9	木糠	抢险物资	袋	100		
10	砂	抢险物资	m ³	6		
11	碎石	抢险物资	m ³	5		
12	沥青冷补料	抢险物资	吨	5		
13	五十铃双排座	抢险设备	辆	5		
14	水车	抢险设备	辆	2		
15	扫路车	抢险设备	辆	1		
16	发电机组	抢险设备	台	1		
17	切割机	抢险设备	台	2		
18	装载机	抢险设备	台	1		
19	冲击钻	抢险设备	台	2		
20	围油栏	抢险物资	米	100	惠龙高速公路管理中心	王锐 13828843752
21	吸油毡	抢险物资	m ²	80		
22	活性炭	抢险物资	kg	5		
23	沙包	抢险物资	袋	10

序号	名称	使用类型	单位	数量	存放位置	负责人
24	灭火器	抢险物资	个	56		
25	反光衣	安全设施	件	10		
26	交通锥	安全设施	个	90		
27	水马	安全设施	个	15
